## واقع مدينة تدمر قبيل وبعد سقوط نظام الأسد

إعداد: حسن علي، إسبر صابرين، محمد فارس

خلال زيارة ميدانية لعضو مبادرة صوت التدمريين "محمد فارس" بتاريخ 2025/1/5، تم إجراء مشاهدات أولية لتقييم الواقع الحالي للموقع، بدءاً من:

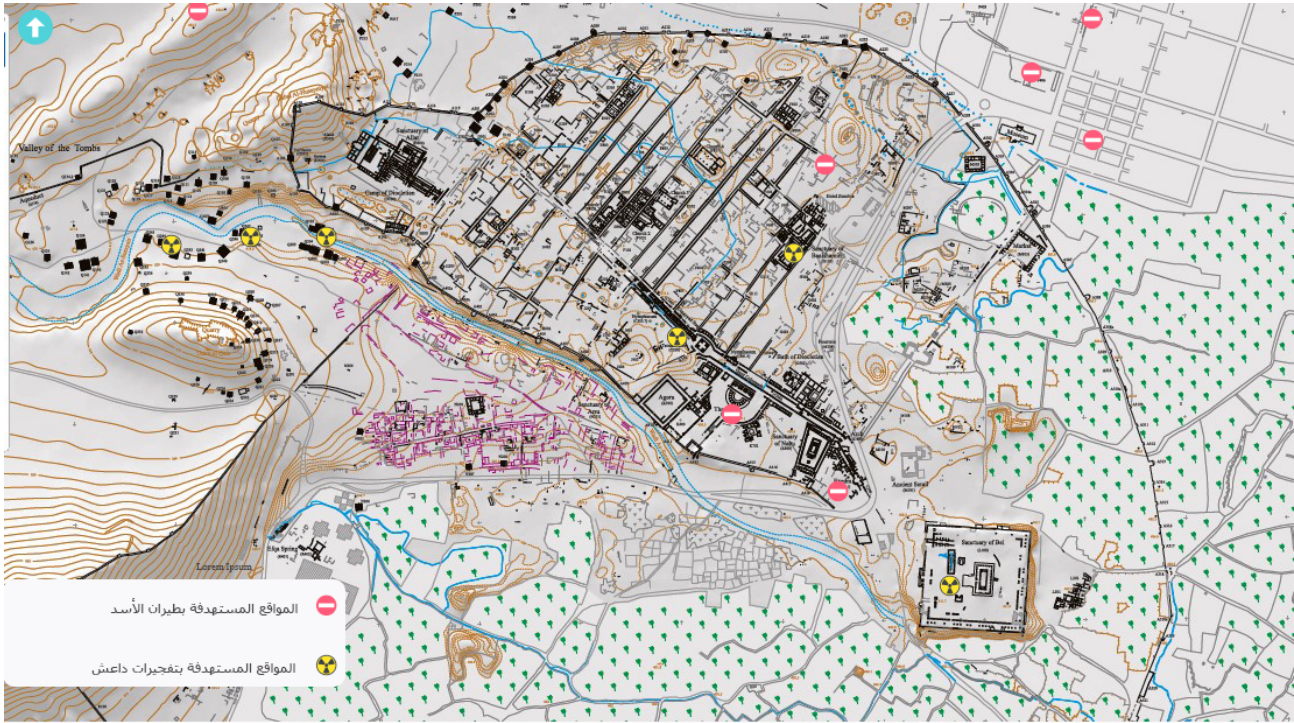
2. خارطة توضح المعالم التي تم استهدافها من قبل داعش والطيران الحربي لنظام الأسد، بواسطة iDAI.world، 19/7/2015. تم التعديل من قبل حسن علي.

خلال غزو داعش قام مقاتلوه بتدمير الكثير من القطع الأثرية في متحف تدمر ووضع متفجرات في المباني الأثرية. مما أدى إلى إلحاق أضرار جسيمة بمعبد بعل شمين، ومعبد بل، والترايبيل، والمقابر البرجية والمنزلية والأرضية.<sup>8</sup> أما قوس النصر فقد تعرض لقصف من قبل الطيران الحربي التابع لنظام الأسد وحلفائه الروس مما أسقط حجارته التي ظلت محتفظة بأحجامها الكبيرة ولم تتفتت كباقي المباني التي تعرضت للتفجير بمواد متفجرة. والقصف أيضاً طال متحف المدينة حيث دمر جزء من سطح المبنى. كما قصف ودمر مدخل قلعة تدمر التي تطل على المدينة الأثرية. واستخدم مسرح تدمر لتصوير عمليات الإعدام التي يقوم بها عناصر التنظيم. (الشكل رقم 2)

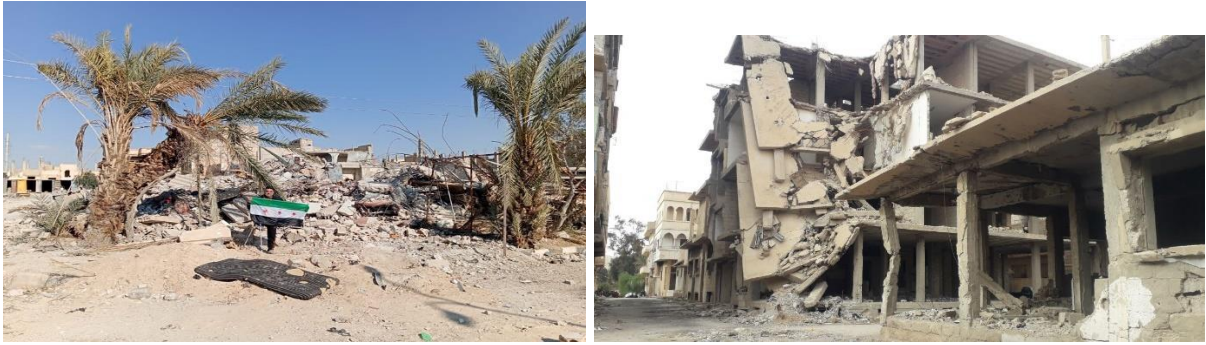
3. مشاهد للدمار وأحد السكان يلتقط صورته أمام بيته المدمر بقصف طيران الأسد ضمن مدينة تدمر السكنية. تصوير محمد فارس 2025، زاهر السليم 2024

بعد سقوط الأسد في 8 كانون الأول 2024، بدأت مئات الأسر النازحة في العودة إلى مدينتهم تدمر. ويتمثل الوضع الحالي للمدينة السكنية والسكان في مدينة تدمر، وفقاً لما يصفه محمد فارس، متطوع في مبادرة صوت التدمريين بقوله: "حالة متدنية للغاية. حيث تشير التقديرات إلى أن 80% من المباني إما مدمرة أو معرضة للسقوط، ولا تزال مخلفات الأسلحة والألغام منتشرة في كافة الأرجاء فاليوم مثلاً قتل شخصان بتفجير أحد الألغام في الحي الشمالي من المدينة. حتى الآن لم تدخل أي قوات أمنية تتبع للإدارة الحالية لحماية المدينة وتنظيم شؤون السكان. ومن ناحية أخرى، الخدمات الأساسية من مياه وكهرباء وإنترنت وتعليم وصحة تكاد تكون معدومة. يعاني السكان من فقرٍ شديد، إذ لا يستطيع الكثيرون تأمين احتياجاتهم الأساسية، ويبلغ عدد الوافدين نحو 10 آلاف نسمة، أي ما يعادل نحو 10% من العدد الإجمالي لسكان تدمر الذي يصل إلى 100 ألف نسمة والآن يحاول أبناء المدينة جمع الجهود لتأمين عودة أهلنا في مخيم الرقبان الصحراوي حتى الآن أثمرت الجهود على إعادة 60 عائلة فقط من أصل 1500 عائلة هناك. ولا

يتوفر أي فرص عمل ويعتمد هؤلاء العائدون على مساعدات بسيطة من المغتربين لتوفير الطعام والمياه، ويستخدمون أدوات بدائية لإزالة الأنقاض التي تعيق دخولهم إلى بقايا منازلهم. لا توجد خدمات صحية فهناك مشفى ولكن دون كوادر أو معدات. تم افتتاح مدرسة ابتدائية وأخرى إعدادية حديثاً، ولكن بموارد ضئيلة جداً. ورغم هذه الظروف الصعبة، فأنا متفائل حول مستقبل الآثار من خلال ما يتداوله السكان، حيث يؤكدون عزمهم على حماية الآثار والمتحف وعدم السماح لأحد بالعبث بآثارهم، لكن هذا لا يخلو من محاولات فردية للعبث والحفر السري في الموقع". على الرغم من الظروف المأساوية والتحديات الكبيرة، لا يزال الكثيرون منهم يرددون: "وطن مدمر أفضل من قهر الغربة". (الشكل رقم 3)

- الوضع الحالي يتطلب تحرك عاجل من الجهات الرسمية والمنظمات الإنسانية ومنظمات المجتمع المدني للمساعدة بتأمين احتياجات هؤلاء السكان من قوى أمنية لحماية المدينة وتنظيم شؤون سكانها وفرق لإزالة الألغام ومخلفات الأسلحة وماء وغذاء وصحة وتعليم وفرص عمل ومبالغ عينية ربما على شكل قروض داعمة ليتمكنوا من إصلاح منازلهم وتشجيع الآخرين على العودة إلى تدمر.

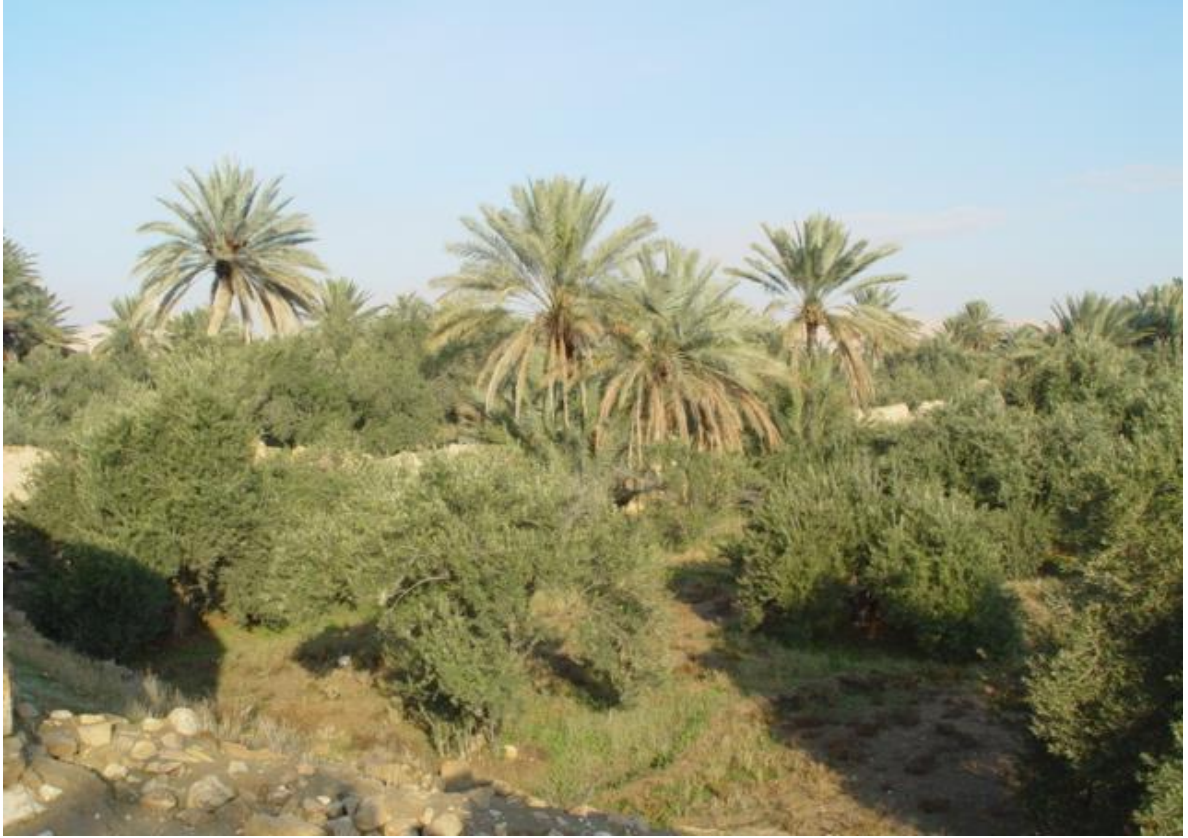
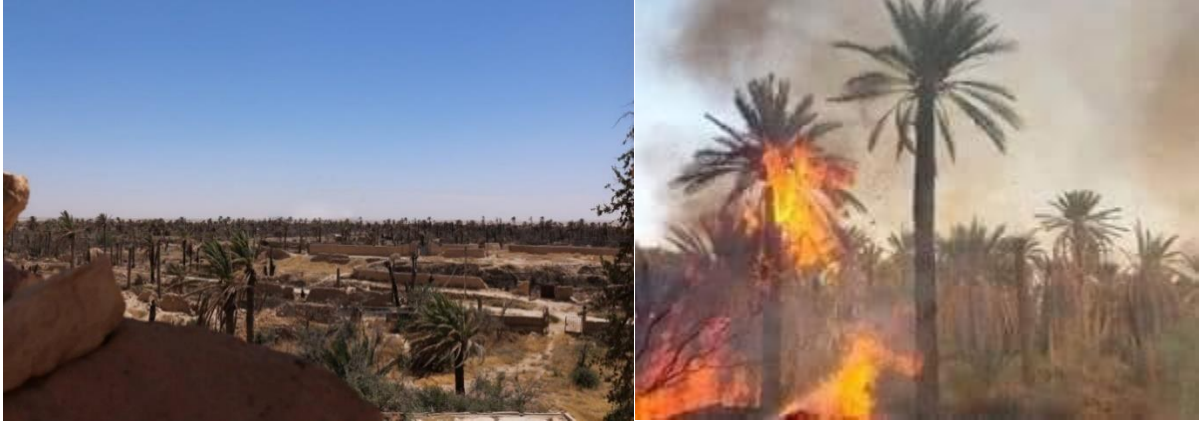
4. مشاهد لواحة تدمر قبل وبعد الجفاف وأثناء الحريق. تصوير حسن علي 2008, محمد رمضان 2020

بالإضافة إلى القسم المحروق، فإن الأشجار المتبقية في الواحة التي لم تصل إليها مياه النبع قد جفت وتحولت إلى حطب يابس. حالياً، يحاول بعض أصحاب البساتين العائدين من النزوح، بوسائل بسيطة، إنقاذ ما تبقى من أشجار النخيل والزيتون في بساتينهم. (الشكل رقم 4)

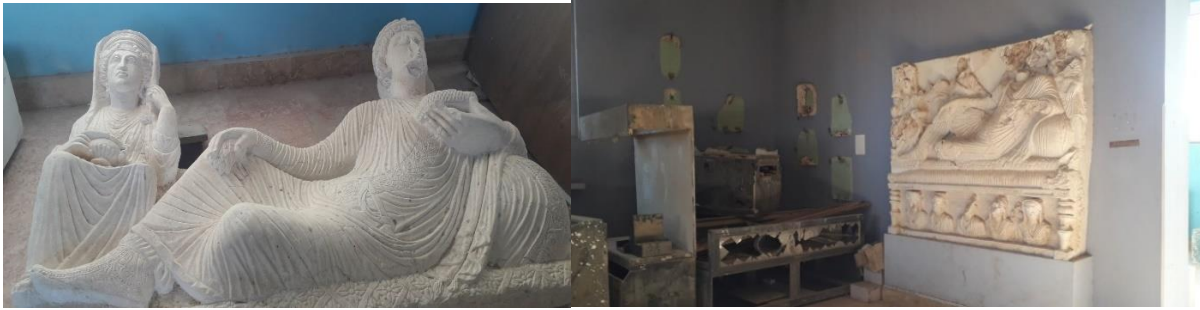
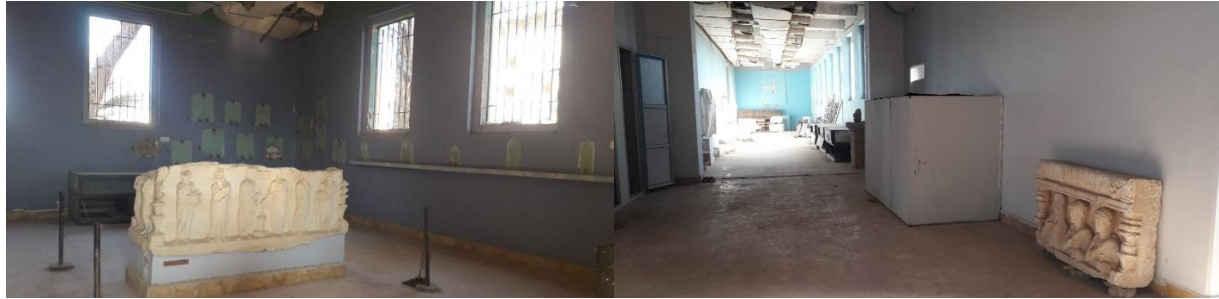
5. صور تظهر حالة القطع الأثرية داخل متحف تدمر حاليا. تصوير محمد فارس 2025

وفقا للكشف الميداني فإن حديقة المتحف تضم العديد من التماثيل الثقيلة والأسرة الجنائزية، معظمها محطمة أو مكسورة بينما لا يزال البعض بحالة جيدة. تعرضت البنية الإنشائية للمتحف لقصف جوي أدى إلى فتحات في السقف، تم إغلاقها بألواح معدنية. المعروضات الحالية تتكون من قطع مشوهة أو محطمة، وقد تم نقل قسم من المقتنيات إلى متحف دمشق قبيل سيطرة تنظيم الدولة، ولم يتم استعادتها بعد. المتحف متوقف عن العمل، لكن عناصر الحراسة من مديرية الآثار وبعض المتطوعين المحليين يقومون

بحراسته دون دعم من الإدارة الجديدة رغم الحاجة لذلك. كما لا يوجد كادر إداري مشرف على المتحف في الوقت الحالي. (الشكل رقم 5)

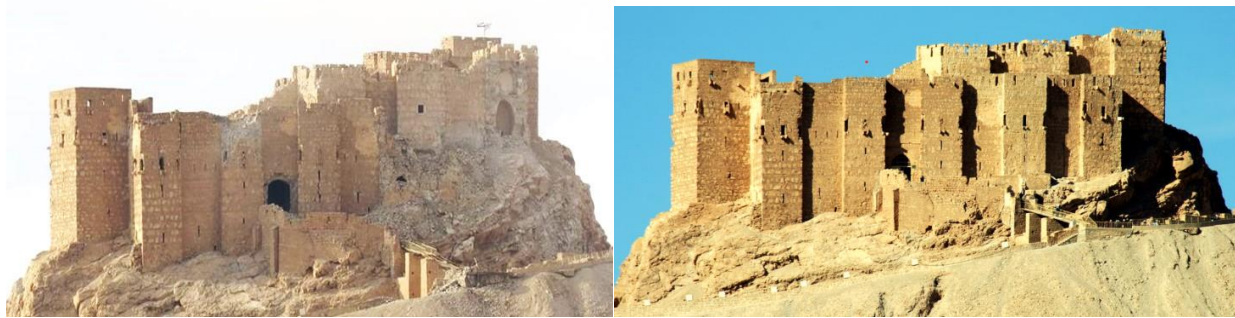
6. صور لقلعة تدمر قبل وبعد القصف. تصوير حسن علي 2006 , محمد فارس 2025

تضررت جدران القلعة وانهارت أجزاء من أبراجها العلوية، خاصة في الجوانب الشمالي والشرقي والجنوبي، بسبب قصف الطيران الحربي خلال سيطرة تنظيم الدولة على المدينة عام 2015. يصعب الوصول إلى داخل القلعة نتيجة الانهيارات عند المدخل، ولكن تم العثور على آثار تموضع عسكري تشمل دشماً سمكية من الرمل وبعض المباني من البلوك مزودة بمدافع تخلى عنها عناصر الأسد عند انسحابهم. (الشكل رقم 6)

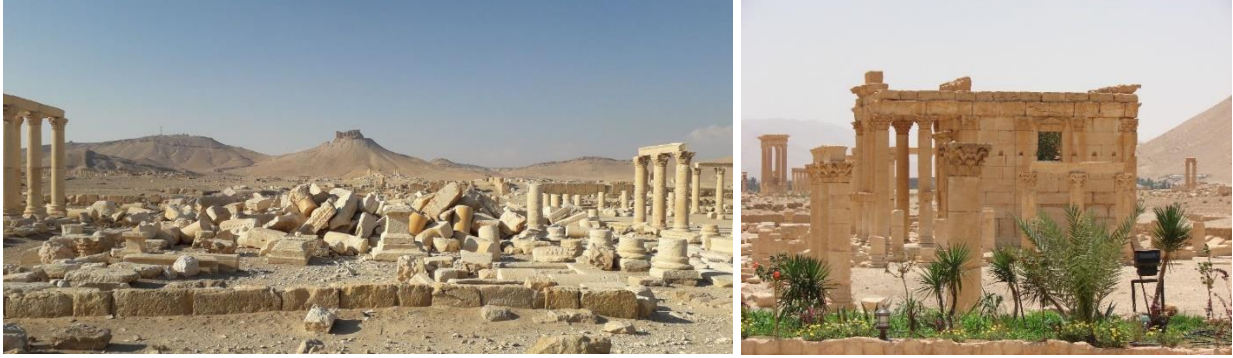
7. صور لمعبد بعل شامين قبل وبعد التفجير. تصوير حسن علي 2007 , محمد فارس 2025

الذي تم تفجيره من قبل تنظيم داعش في (23 آب/أغسطس 2015) والذي تحول إلى ركام من الحجارة الصغيرة والرماد ولم تجري له أي أعمال توثيق أو ترميم تذكر.<sup>15</sup> أجريت دراسة نظرية بعنوان "معبد بعل شامين ورشة عمل رؤية تدمر بعد التحرير" إشراف: د. عبير عرقاوي، بهدف توثيق تاريخ المعبد وتوصيف عناصره المعمارية ومقتنياته، وتحديد البعثات التي عملت على المبنى منذ اكتشافه...<sup>16</sup> (الشكل رقم 7)

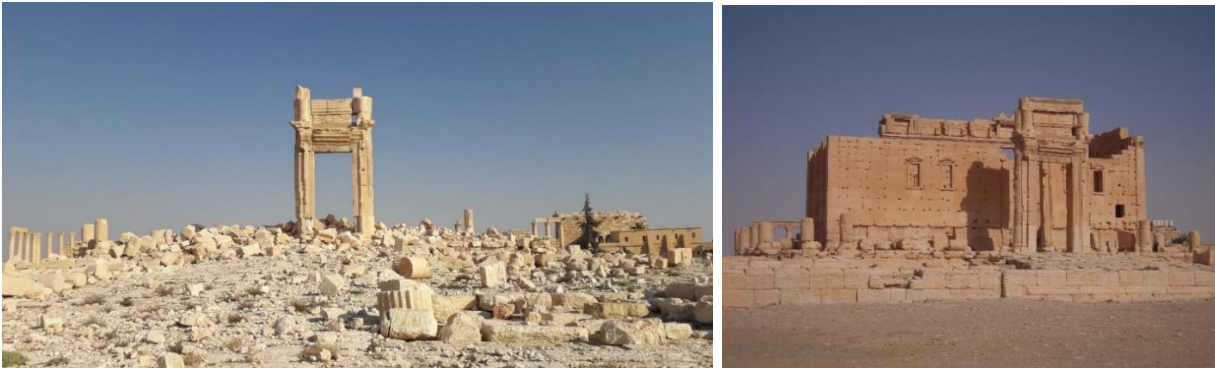
8. صور لحرم معبد بل قبل وبعد التفجير. تصوير حسن علي 2011 , محمد فارس 2025

تم تفجير حرم معبد بل من قبل داعش في (30 آب/أغسطس 2015) وتحول الحرم إلى جانب أعمدة الأروقة المحيطة إلى ركام ولم يتبقى منه سوى دعامات المدخل إلى السيلا، أما جدران المعبد الخارجية فلا تزال بحالة جيدة نوعا ما مع بعض الأضرار في أعمدتها وحجارتها وعناصرها الزخرفية.<sup>17</sup>

جرت محاولة روسية من قبل الأكاديمية الروسية للعلوم عام 2016 لإنشاء نموذج رقمي ثلاثي أبعاد تمهيدا لإعادة إعمار معبد بل لاحقا.<sup>18</sup> (الشكل رقم 8)

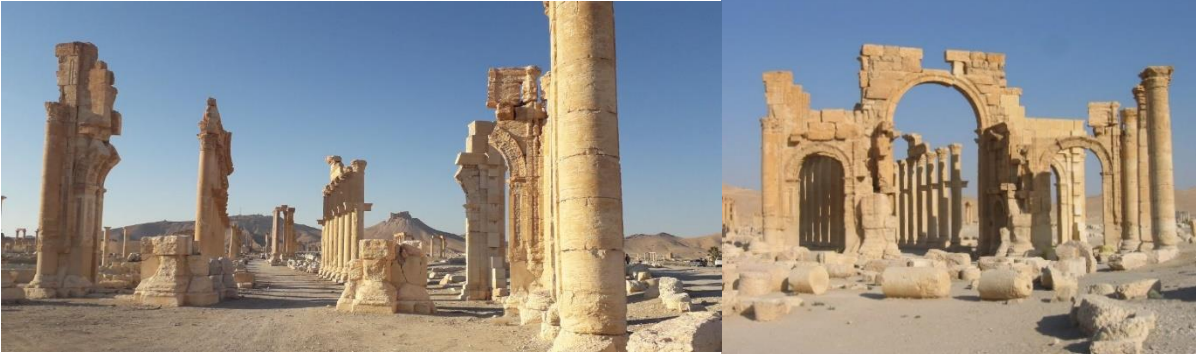
9. صور للقوس النصر قبل وبعد التفجير. تصوير حسن علي 2011 , محمد فارس 2025

انتشرت رواية بين السكان المحليين، تحديدا في 4 تشرين الأول/أكتوبر مفادها: أن عناصر تنظيم الدولة قاموا بتفجير قوس النصر وثلاثة أعمدة في الشارع الطويل الواصل بين قوس النصر والتتراويل.<sup>19</sup> مع ذلك الكشف الميداني على القطع الحجرية المتساقطة من القوس لا تشير لتعرضها للتفجير، وإنما على الأرجح سقطت الحجارة بسبب سقوط إحدى قذائف الطيران الحربي بجانبها. من ناحية أخرى يلاحظ وجود أعمال فرز وترقيم للقطع المتساقطة من قوس النصر على الأغلب من قبل جهات روسية تمهيدا لأعمال ترميمه. كما شوهدت أعمال حفر وتنقيب غير قانوني على الشارع الطويل، لم تكن موجودة قبل عام 2015. (الشكل رقم 9, 10)

السورية للتنمية ووزارة الثقافة السورية. حيث تم إنجاز المرحلتين الأوليتين وهما فرز الأحجار وتوثيقها وإعداد المخططات. في حين تأخر الشروع في تنفيذ المرحلة الأخيرة من إعادة بناء القوس والتي كانت مقررة في شهر كانون الأول من عام 2024، بحسب مدير مركز إنقاذ الآثار التابع للأكاديمية الروسية للعلوم، لكن ذلك لم يحدث بسبب انتصار المعارضة السورية وسقوط نظام الأسد.

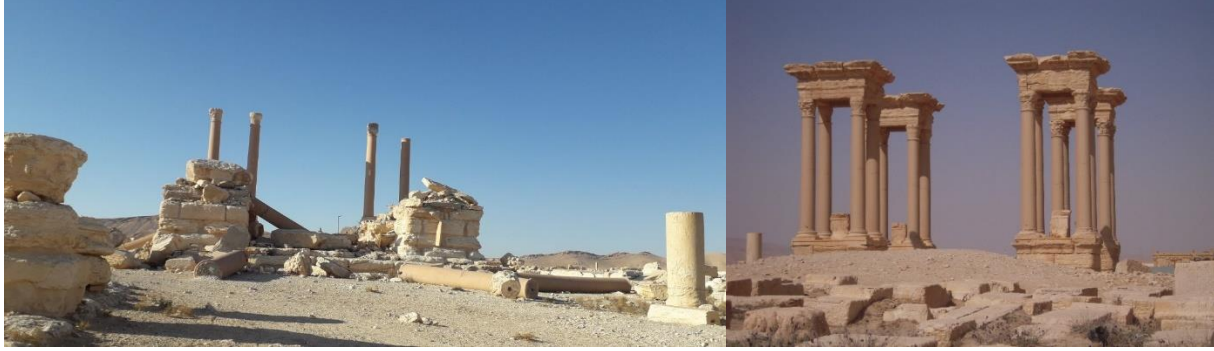
11. صور للترابيل /المشانق الأربعة/ قبل وبعد التفجير. من قبل حسن علي 2011 , محمد فارس 2025

من خلال الكشف الميداني على المشانق الأربعة أو ما يعرف بالترابيل تبين أنها تعرضت للتفجير مما أدى إلى تحويل أعمدتها إلى كومة من الركام والكسر الحجرية المتناثرة. لا يوجد مؤشرات على إجراء أي توثيق أو ترقيم للحجارة (الشكل رقم 11).

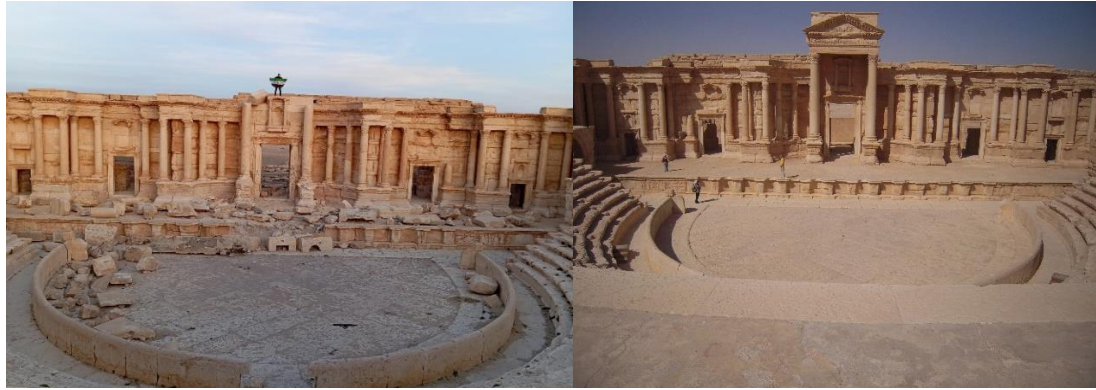
12. صور من مسرح تدمر قبل وبعد قصف واجهة المسرح. تصوير حسن علي 2011 , زاهر السليم 2024

في 3 تموز عام 2015، نفذ عناصر التنظيم داخل مسرح تدمر الأثري جريمة إعدام جماعي بحق أشخاص زعموا أنهم ينتمون لقوات الأسد، ومن خلال الكشف الميداني على المسرح تبين أن هناك إنهيار في واجهة المسرح (القسم العلوي من الأوركسترا) والكتل الحجرية الكبيرة المتساقطة لا تدل على حصول تفجير بمادة TNT التي اعتاد على استخدامها عناصر التنظيم لتفجير معالم تدمر، وإنما يرجح تعرضها لقصف صاروخي. جرت محاولات سورية روسية مشتركة لإعادة ترميم واجهة مسرح تدمر وتم إنجاز نموذج رقمي ثلاثي الأبعاد للمسرح وأعمال فرز وترقيم للحجارة المتساقطة تمهيدا لإعادة ترميمها.<sup>20</sup> (الشكل رقم 12)

أيضا كانت هناك شراكة سورية روسية لترميم واجهة مسرح تدمر، حيث جرى إدارة الركام وتوثيق الحالة الراهنة. في حين أنهى ترميم نبع أفقا التاريخي من قبل المديرية العامة وجمعية الحفاظ على التراث التاريخي والثقافي الروسية، كما وقع متحف الأرميتاج اتفاقية مع متحف عمان الوطني لترميم 200 قطعة أثرية سورية منها منحوتات تدمرية.

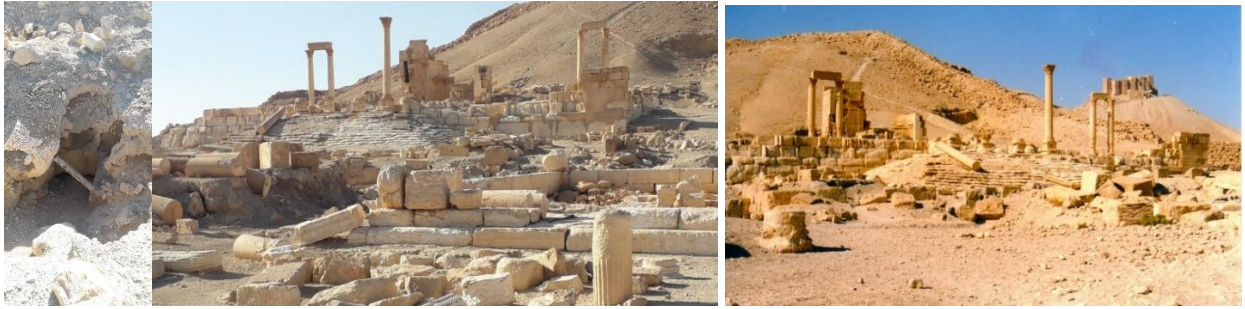
13. صور من معسكر ديقلوسيان قبل وبعد أعمال التخريب السري. تصوير حسن علي 2011 , محمد فارس 2025, محمد فارس 2025

في أعلى التلة المعروفة (بجبل الحصينات) يوجد تموضع عسكري تم الانسحاب منه مؤخراً، لكن التعدي الأهم هو وجود أعمال حفر سري واسع في موقع معسكر ديقلوسيان حيث جرى حفر منطقة واسعة نسبياً بشكل يدوي على الأغلب. كشفت هذه الحفر عن بقايا معمارية تضم أساسات حجرية وكسر حجرية تحمل زخارف متنوعة من أسرة جنائزية وبعض كسر لمنحوتات نصفية جنائزية، المثير للتساؤل أن منطقة الحفر تقع بالقرب من التحصينات العسكرية لقوات نظام الأسد في الأعلى، مما يشير إلى أن أعمال الحفر والتخريب هذه تمت تحت إشراف قوات النظام. (الشكل رقم 13)

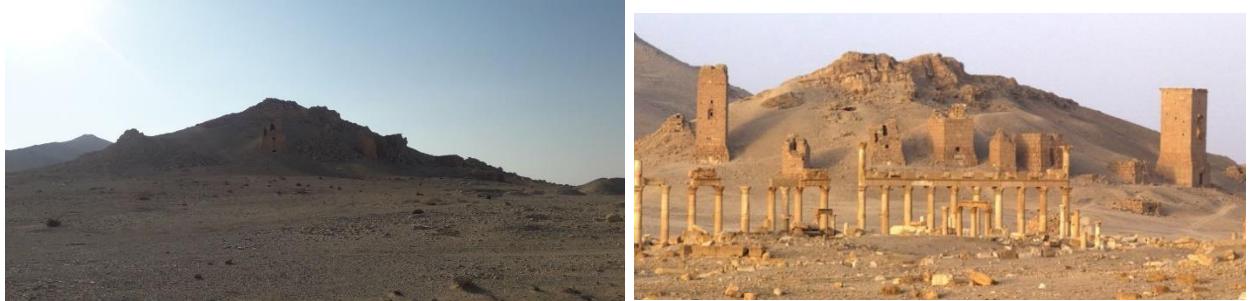
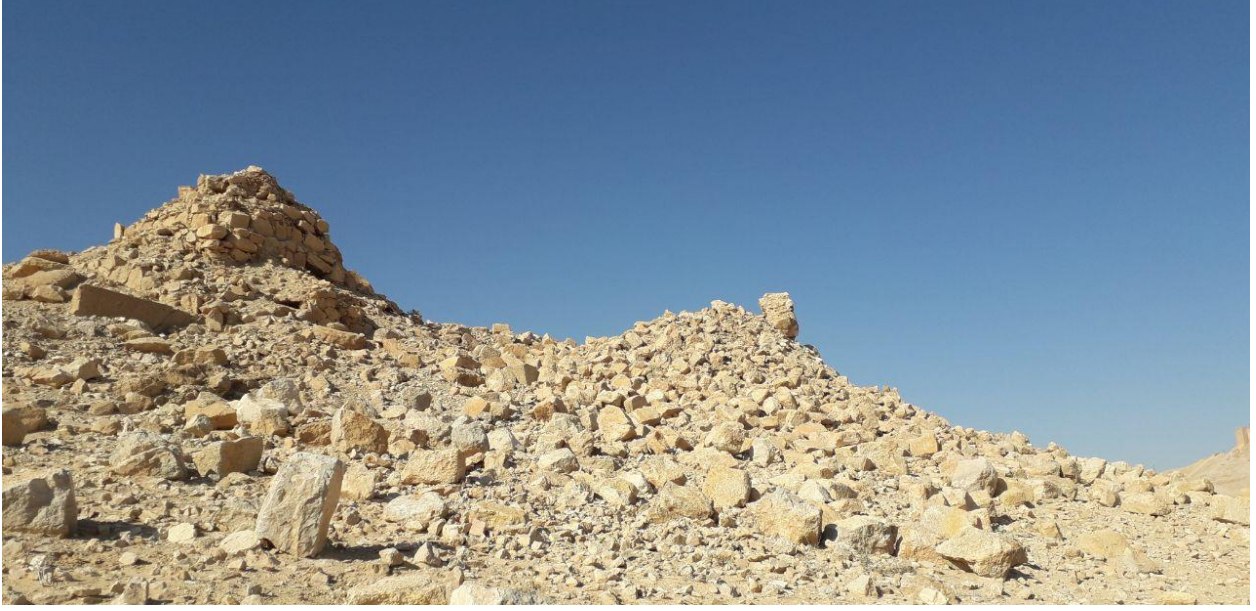
14. صور من المدافن الجنوبية الغربية قبل وبعد التفجير. تصوير حسن علي 2007 , محمد فارس 2025, محمد فارس 2025

وفقاً لوسائل الإعلام وعلى مرأى الباحث المحلي حسن علي الذي شاهد من سطح منزله عناصر تنظيم الدولة الإسلامية وهم يقومون بتفجير العديد من المدافن وخصوصاً البرجية التي تم تدمير ما يقارب عشرة منها ومن بينها إيلا بل وعتنتان (أقدم مدفن برجي 9 قبل الميلاد) كما فجرو عدداً من المدافن البيتية والأرضية كان ذلك في شهر آب من عام 2015.<sup>21-22</sup> الكشف الميداني يظهر تحول هذه المدافن إلى أكوام من الركام باستثناء البعض التي لازالت بحالة جيدة ولم تتعرض للتفجير. (الشكل رقم 14)

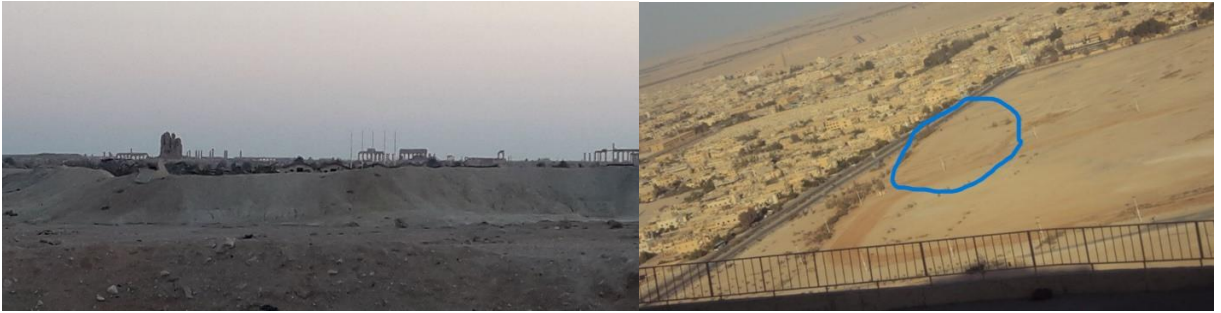
15. صور للمدافن الشمالية قبل وبعد إنشاء القاعدة الروسية. تصوير حسن علي 2011, محمد فارس 2025

عام 2017 تم إنشاء قاعدة روسية قرب مضمار الهجن في منطقة المدافن الشمالية حيث جرى تسويات وتجريف مساحات واسعة لإنشاء قاعدة عسكرية ومهبط طائرات مروحية، كما يوجد عدد من التحصينات لنقاط عسكرية بمحيط القاعدة. إضافة إلى تجريف المنطقة لإنشاء سواتر ترابية على جانبي طريق إمداد القاعدة ضمن الحرم الأثري وربط جميع القطعات العسكرية ببعضها. أما في الوقت الراهن فقد تم إخلاء هذه المواقع ولا يوجد أي تواجد عسكري أو مدني هناك. كما شوهدت أعمال حفر سري من داخل الأسوار الشمالية. (الشكل رقم 15,16)

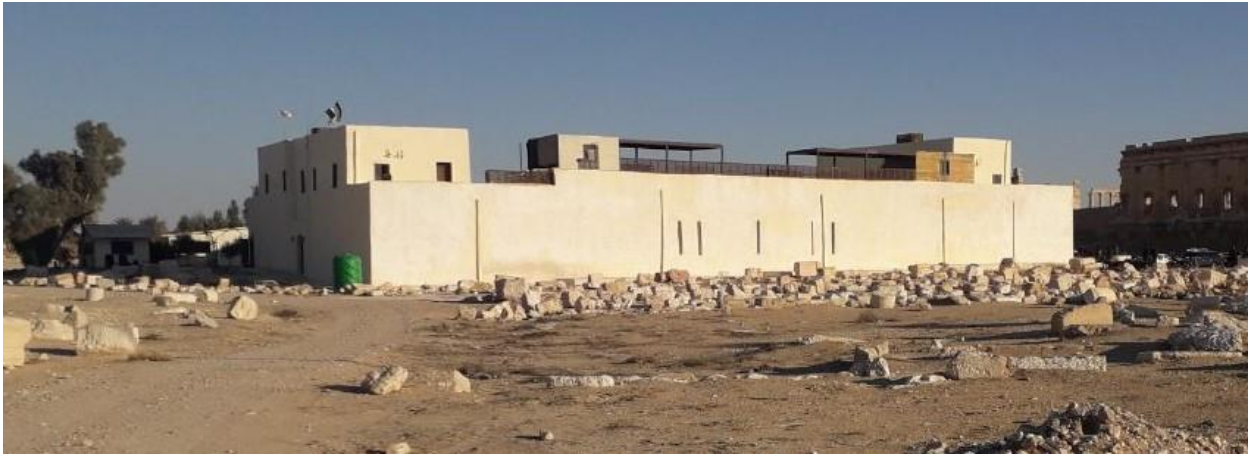
17. صورة لمتحف التقاليد الشعبية بتدمر بالوقت الراهن. تصوير محمد فارس 2025

(9) متحف التقاليد الشعبية (مركز الاستعلامات السياحية) مغلق حاليا لكن البناء لازال بحالة جيدة من الخارج كما يبدو. (الشكل رقم 17)
